LIFE  
SAFE FOR  
VULTURES

# Report on the Impact of Mitigation Measures on the Power Lines 01/2026

AZIONE D4

LIFE19/NAT/IT/000732 Life Safe for Vultures  
First step to the restoration of the vulture guild in Sardinia

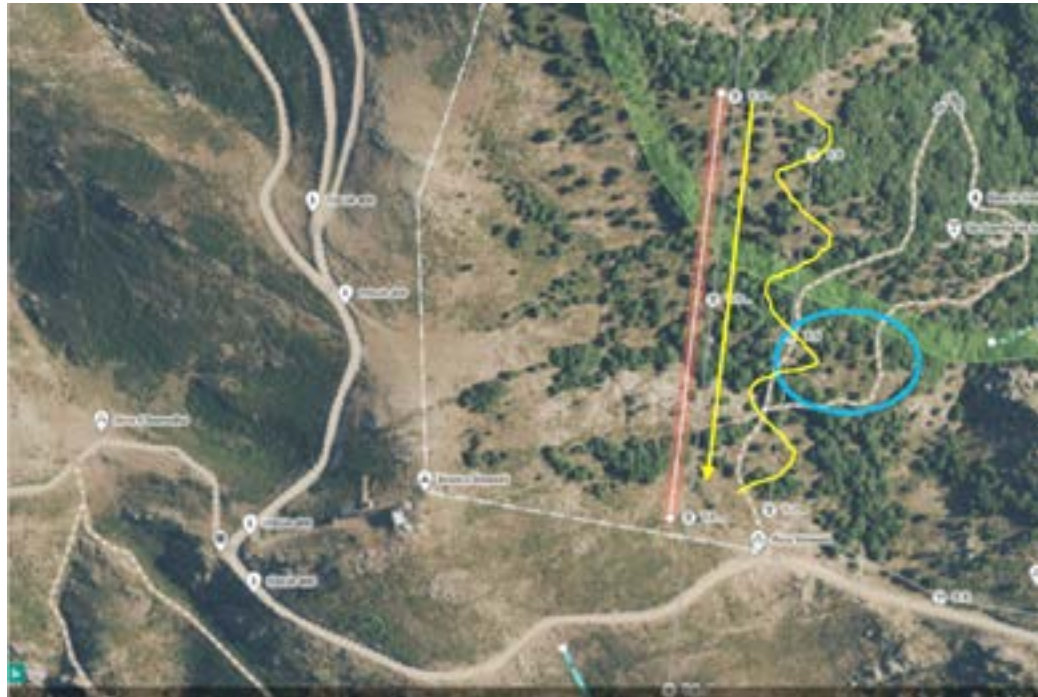
Figura 1

monitoraggio eseguito in data 09.03.2026 dal NCA di Cagliari. Nessun volatile rinvenuto nel corso dell'ispezione:

Ispezione di monitoraggio della linea elettrica di MT sita in località "Serpeddì" a seguito del rinvenimento della carcassa del grifone "Ballao"

Il monitoraggio è stato svolto in agro del comune di Sinnai, nella località "Serpeddì" dove era stata precedentemente rinvenuta la carcassa del grifone "Ballao", morto per elettrocuzione.

La linea elettrica è stata ispezionata da nord a sud, nel tratto compreso fra il punto 39.360942, 9.296440 e il punto 39.3588054, 9.2961636, per una lunghezza di circa 850 metri. La linea è stata verificata percorrendo a rastrello l'intero tratto con l'ausilio del cane di Uniss, Dada, addestrato per la ricerca di carcasse.

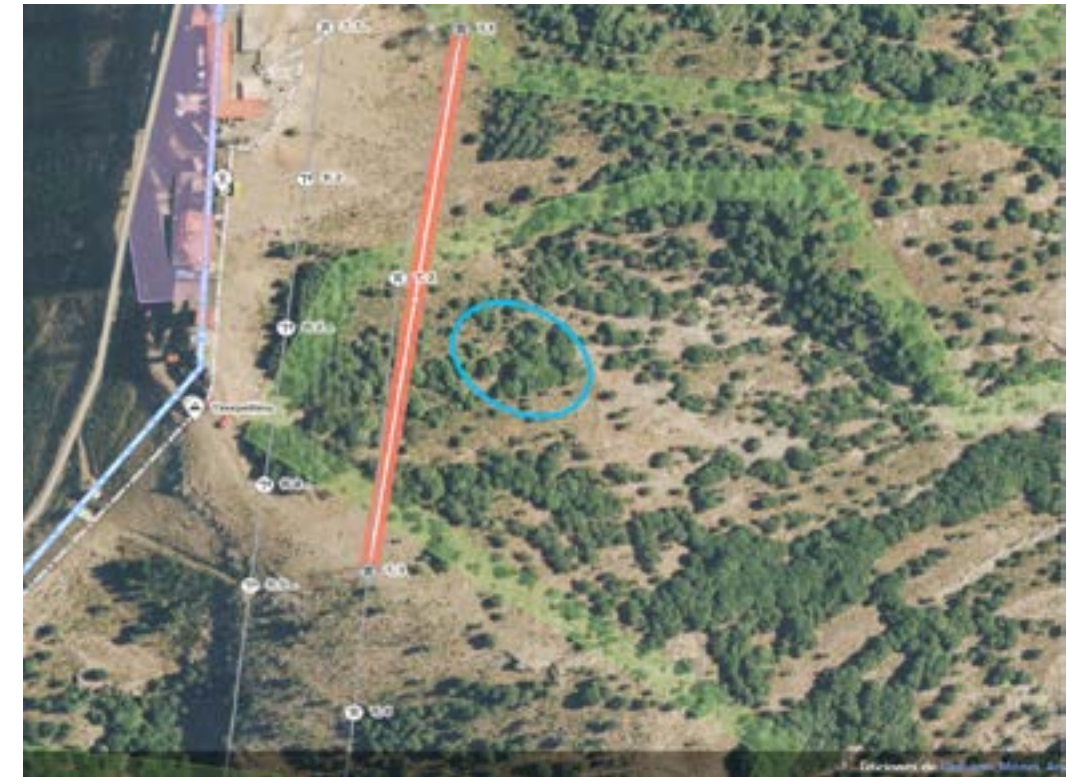
Figura 2

monitoraggio eseguito in data 28.04.2026 dal NCA di Cagliari. Nessun volatile rinvenuto nel corso dell'ispezione:

Ispezione di monitoraggio della linea elettrica di MT sita in località "Serpeddì" a seguito del rinvenimento della carcassa del grifone "Sinzias".

Il monitoraggio è stato svolto in agro del comune di Sinnai, nella località "Serpeddì" dove era stata precedentemente rinvenuta la carcassa del grifone "Sinzias", morto per elettrocuzione.

La linea è stata verificata percorrendo a rastrello l'intero tratto con l'ausilio del cane di Uniss, Yuma, addestrato per la ricerca di carcasse.

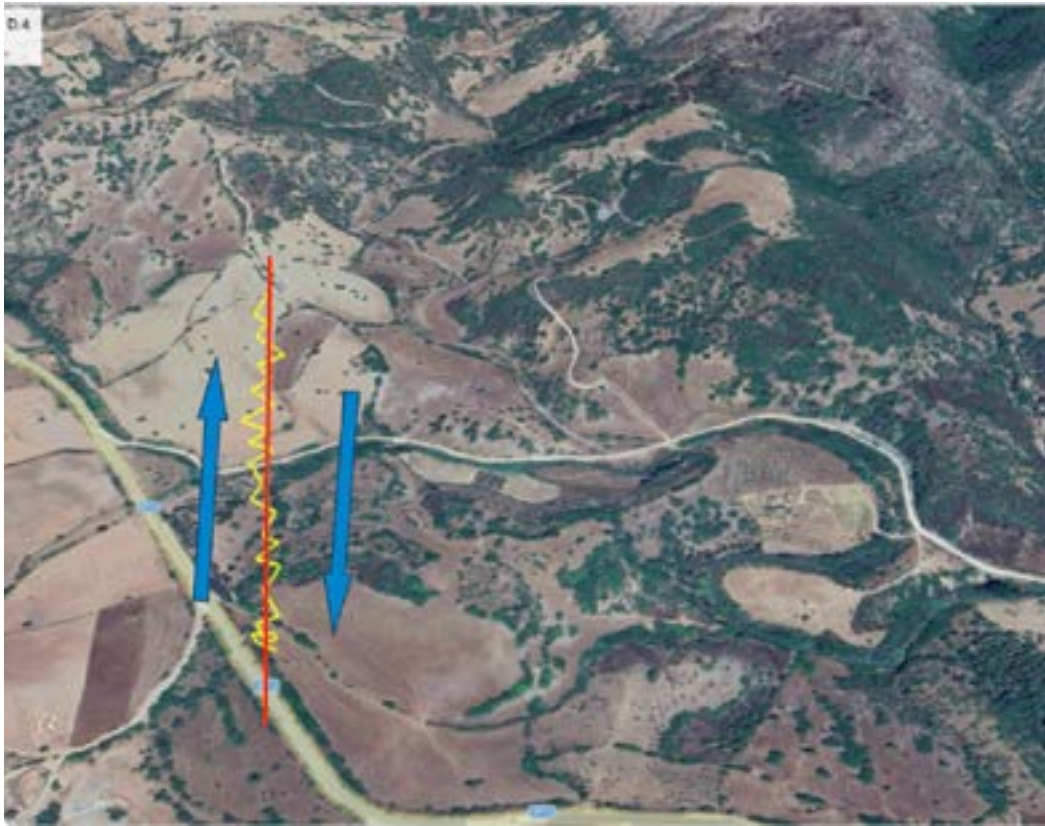
Figura 3

monitoraggio eseguito in data 05/12/2025 dal NCA di Cagliari. Nessun volatile rinvenuto nel corso dell'ispezione:

Ispezione di monitoraggio della linea elettrica di MT sita in località "Rio sa Grutta" a seguito del rinvenimento della carcassa del grifone "Sanandrea".

Il monitoraggio è stato svolto in agro del comune di Escalaplano, nella località "Rio sa Grutta" dove era stata precedentemente rinvenuta la carcassa del grifone "Sanandrea", morto per elettrocuzione. L'ispezione della linea elettrica di media tensione è stata eseguita, unitamente al cane di Uniss (Aurora) addestrato per la ricerca di carcasse, camminando a passo lento e regolare lungo i fili, procedendo a zig-zag per coprire una banda visiva di 25 m su ciascun lato della verticale del filo conduttore centrale e controllando attentamente le aree limitrofe.

La linea di media tensione si sviluppa da nord-ovest verso sud-est e attraversa per circa 1 km dei terreni privati destinati a seminativi e pascoli, che al momento dell'ispezione risultavano lavorati di recente da mezzi meccanici. Tale condizione ha favorito una meticolosa verifica visiva che ha permesso di constatare con certezza che per quel tratto di linea elettrica non era presente nessuna carcassa di avifauna. L'ultimo tratto di linea elettrica attraversa invece una zona collinare ricoperta da fitta macchia mediterranea e rovi per circa 500 m. Questa circostanza ha reso particolarmente difficoltoso l'accesso all'area. Tuttavia, il cane Aurora ha effettuato la ricognizione dell'intera area per circa 10 minuti, concentrato e motivato non ha segnalato nessuna presenza di carcassa.

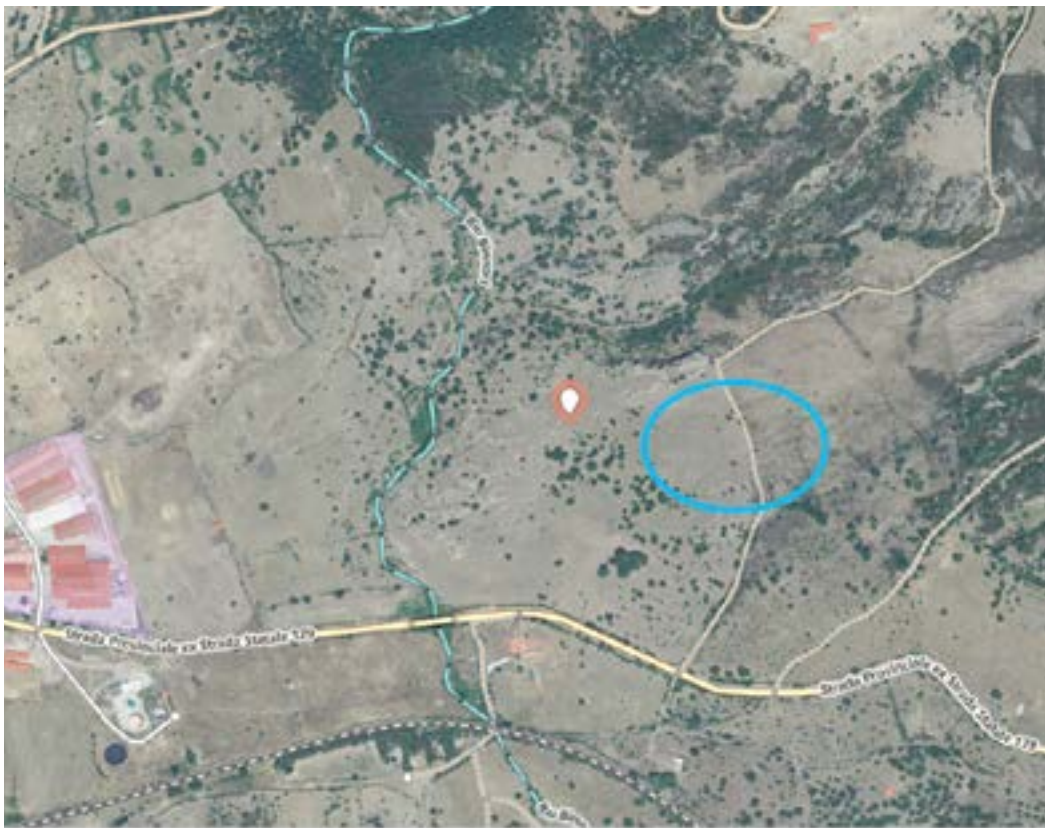
Figura 4

Ispezione di monitoraggio della linea elettrica di MT sita in agro di Bortigali a seguito del rinvenimento della carcassa del grifone "Feraxi".

L'ispezione è stata svolta intorno al punto avente coordinate 40°17'16.44" N – 8°51'23.40" E, sito in agro di Bortigali, nel quale è stata rinvenuta la carcassa del grifone denominato Feraxi con il compito, innanzitutto, di verificare sul campo la presenza di eventuali linee elettriche non visibili su OpenStreetMaps.

Durante l'ispezione è stata accertata la presenza di una linea elettrica di media tensione che si sviluppa da nord/est verso sud/ovest e che arriva a servire, tra le altre strutture, il depuratore del centro abitato di Bortigali. Il punto di ritrovamento dell'individuo denominato Feraxi si trova esattamente sotto la verticale di detta

linea elettrica, immediatamente dopo il 6° palo, numerato a partire dal punto di partenza degli agenti accertanti.  
Nel prosieguo del monitoraggio, effettuato sempre sotto la verticale della linea di M.T., precisamente dopo l'8° palo, è stata rinvenuta la carcassa di un corvo, che tuttavia era già stata smembrata da animali saprofagi.

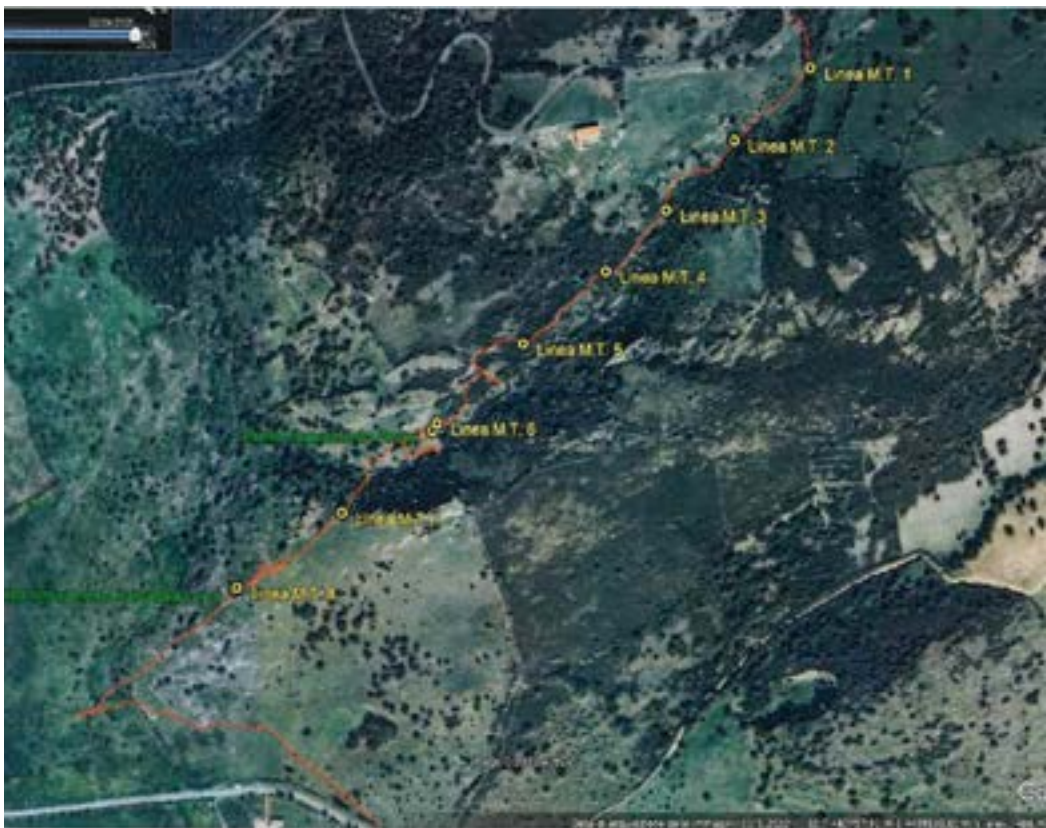
Figura 5

Particolare della linea elettrica di MT sita in agro di Bortigali".

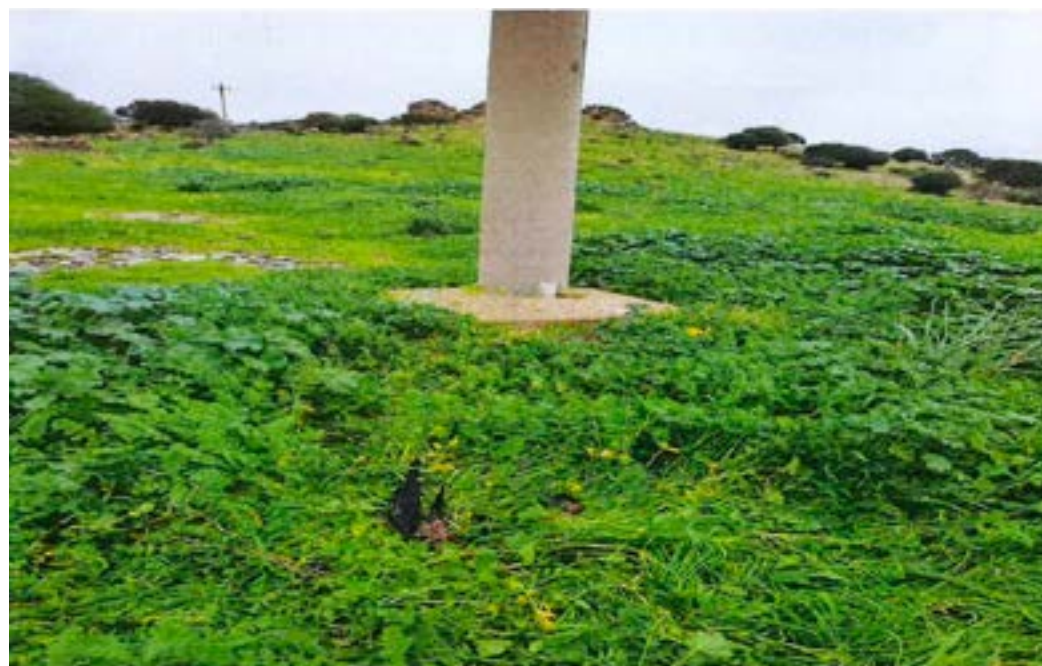
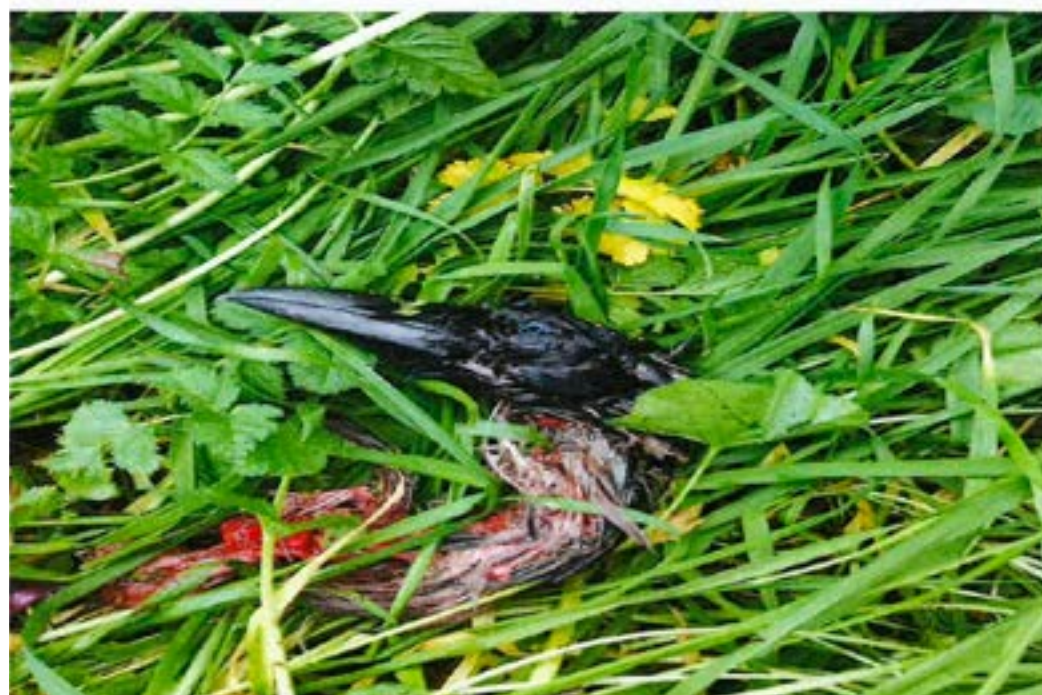
**Figura 6-7**

Ispezione di monitoraggio della linea elettrica di MT sita in agro di Bortigali.  
Rinvenimento della carcassa di un corvo.

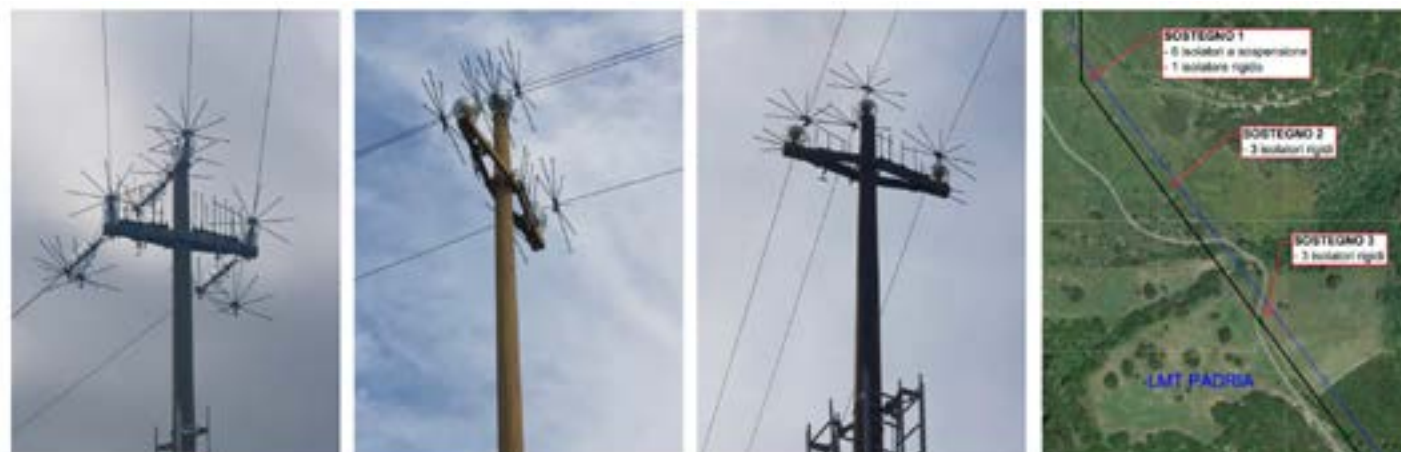
**Figura 9**

Aree messe in sicurezza linea MT Mara e Padria.

Oltre agli interventi pianificati, ulteriori azioni puntuali sono state realizzate in risposta a specifici eventi di mortalità segnalati durante il progetto. In particolare, lungo la linea MT Mara-Padria e la linea MT Romana sono stati messi in sicurezza sostegni identificati come punti critici, mediante installazione di sistemi di protezione.

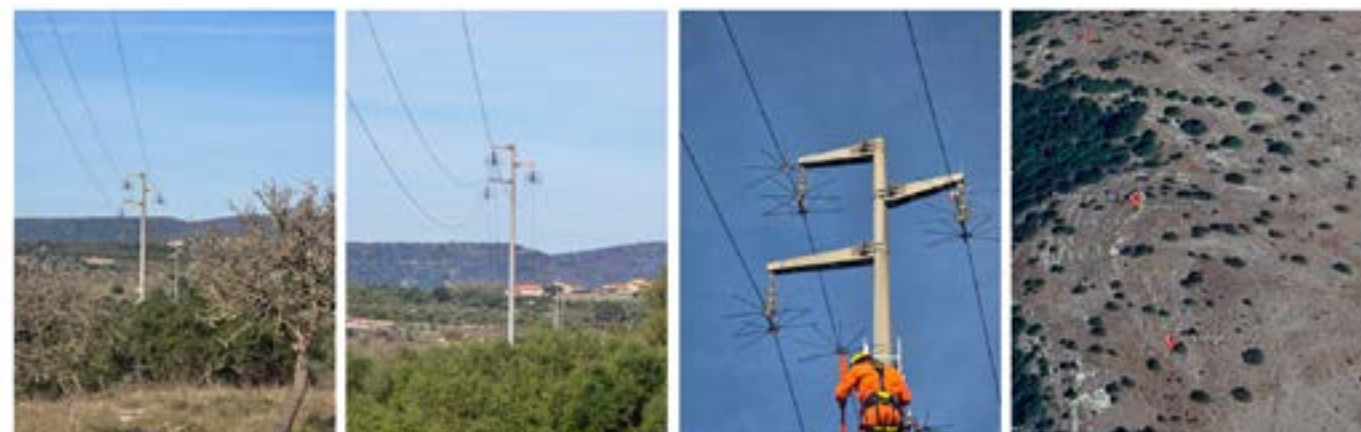
**Figura 10**

Sostegno 1  
40.458945, 8.592809

Sostegno 2 (Punto critico)  
40.459759, 8.592599

Sostegno 3  
40.461114, 8.592208

Aree messe in sicurezza linea MT Romana.
